荔枝窩生活體驗村：第 205 地段村屋

2. 復修前

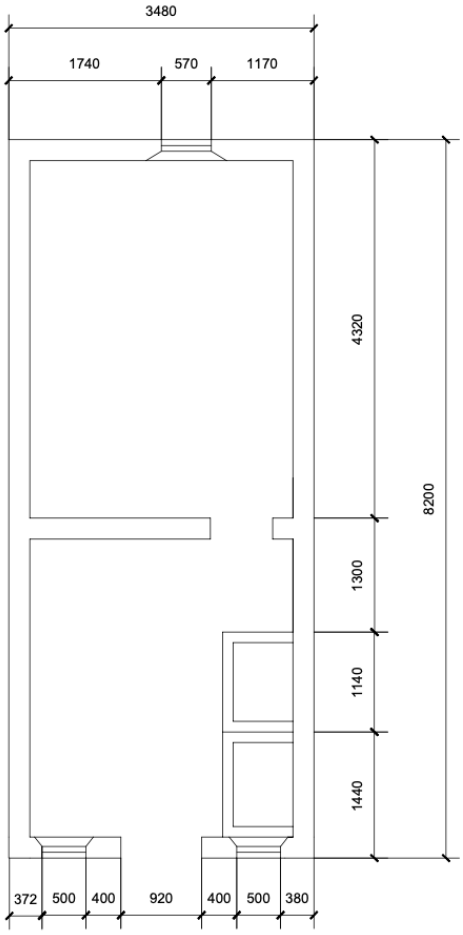
Fig.2 地層平面圖（復修前）。

205 地段的村屋已有百多年歷史，屋主（曾憲均）從出生（1937 年 5 月 11 日）開始在這屋居住，直至 1960 年他去了英國。此村屋日久失修，沒有屋頂、沒有木樑，全屋狀況欠佳。

屋主的母親在屋主去英國後仍居住在 205 地段的村屋，她在三十至四十多年前（八十年代）過身，此屋以後就再沒有人居住，亦有用鎖鎖著大門。因多年沒人居住、有蛇蟲鼠蟻、下雨、生鏽、瓦片損壞等狀況，屋主估計村屋在二十多年前已倒塌。
