荔枝窩生活體驗村：第 236 地段村屋

2. 復修前

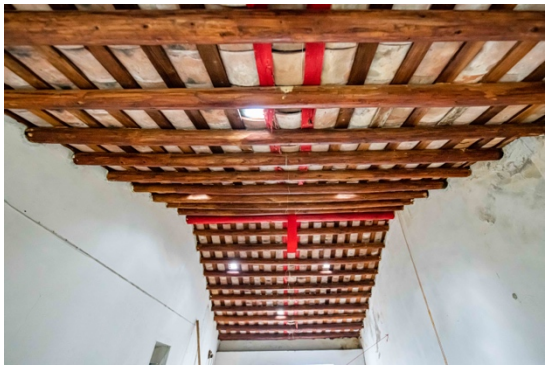
屋頂的木瓦架構保存得較完整，包括檩、主樑、桷板 (Fig.3,4,5)。中間較粗、並且塗上紅油漆的圓柱檩為主樑（屋的最高點），其餘在主樑側面較細的圓柱為檩，桷板最中間的兩條亦塗上了紅油漆，此屋為一間十五坑的村屋。主樑上仍掛著紅布，曾女士提及以前上樑的時候會掛上紅布和米兜，用來取個好意頭。據曾女士憶述，在重建時所有樑都是購買回來的，而在九十年代的大型維修中，因日久失修，木檩開始發霉，曾換了瓦片以及數條木檩。

Fig.3 屋頂保存得較完整，土色的瓦為底瓦。
圓柱檩、主樑、桷板清晰可見。

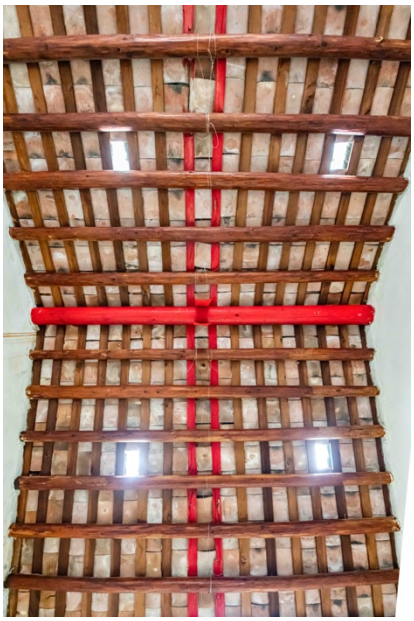
Fig.4 瓦片、主樑、檩、桷板、主樑上的紅布、明瓦。

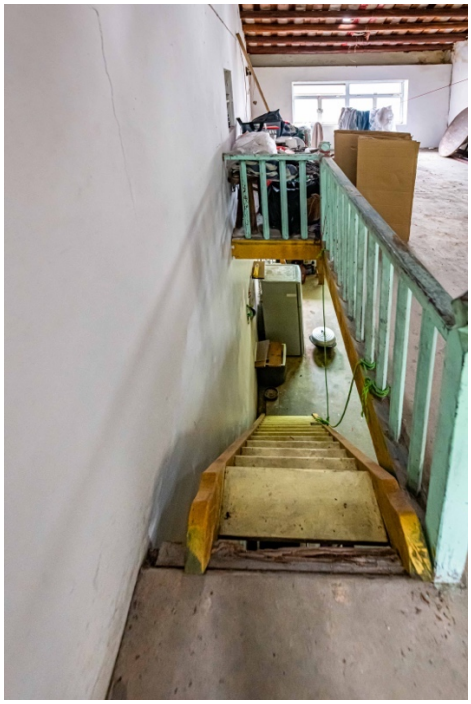
Fig.7 黃色樓梯、湖綠色欄杆。

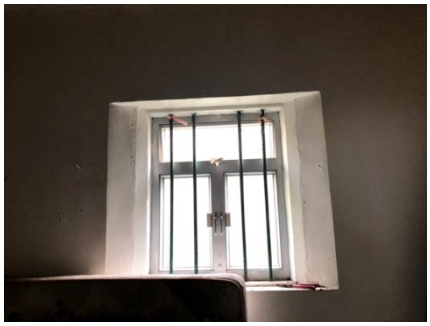
**Fig.17** 一樓寢室窗戶。
	Fig.18 二樓後方窗戶。
