## VR360 experience 體驗

### Mui Tsz Lam overview 梅子林全景

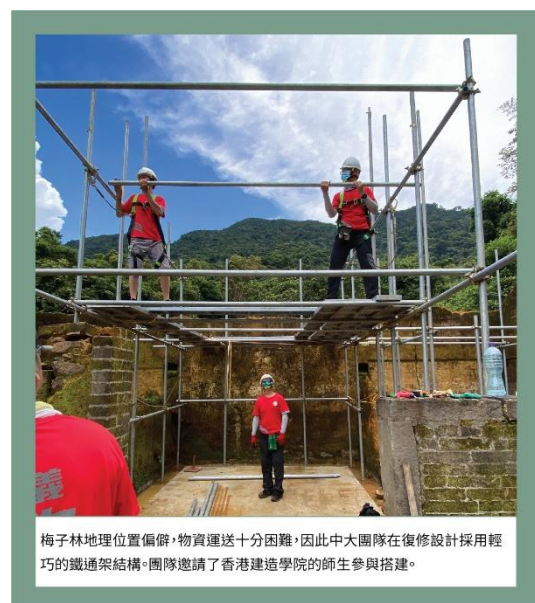
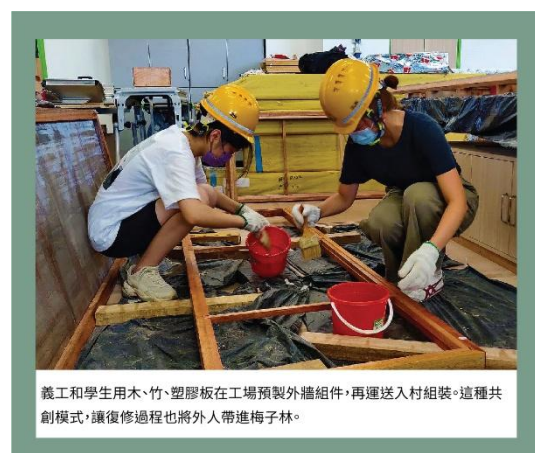
**SEDIMENTATION BOTTLE TEST**  
To observe the amount of clay, gravel and sand approximately.

**Sample A: Hill soil**

**Sample B: Old house soil**

**Observation: (proportion in height)**

| Clay (%) | Silt (%) | Sand (%) |
| Clay: 42.0% | Silt: 47.0% | Sand: 11.0% |
| Clay: 40.0% | Silt: 45.0% | Sand: 15.0% |
| Clay: 38.0% | Silt: 43.0% | Sand: 19.0% |

中大團隊就地取材，沿用梅子林當地的泥土建造夯土牆，並以科學方法測試村內不同泥土及改善夯土配方。

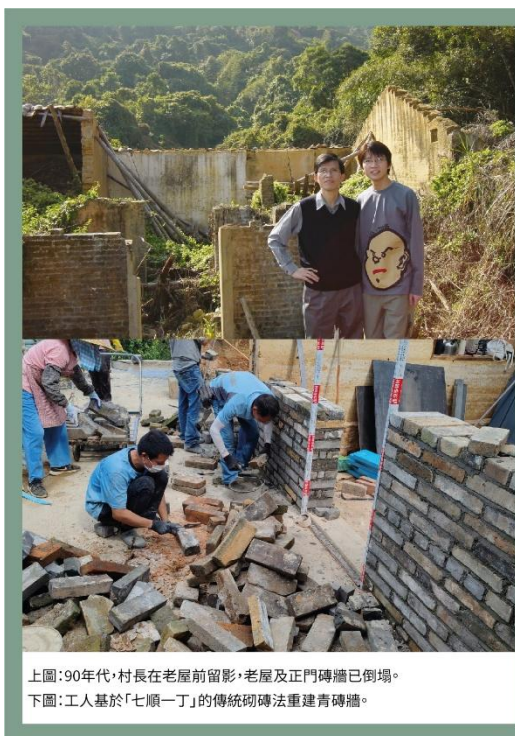
上圖：90年代，村長在老屋前留影，老屋及正門磚牆已倒塌。  
下圖：工人基於「七順一丁」的傳統砌磚法重建青磚牆。

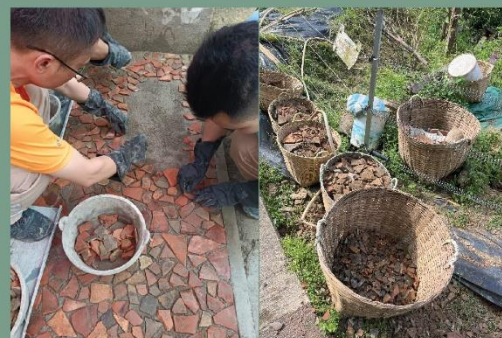
中大團隊與香港建造學院的師生合作，回收舊屋留下超過百年歷史的客家屋頂瓦，打碎後用作鋪設地面。

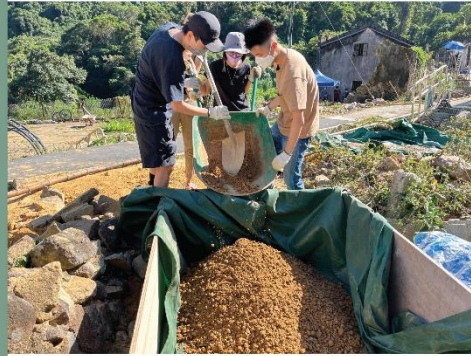
#### SEDIMENTATION BOTTLE TEST To know the amount of clay, gravel and sand approximately.

Sample A: Hill soil

Observation (proportion in height)  
 Clay: 52.50%  
 Sil: 17.50%  
 Clay: 31.00%  
 Sil: 45.00%  
 Clay: 49.50%  
 Sil: 11.50%  
 Sand: 43.20%

Sample B: CM house soil

Clay: 19.60%  
 Sil: 41.40%  
 Sand: 22.90%  
 Clay: 35.70%  
 Sil: 44.20%  
 Clay: 33.50%  
 Sil: 51.40%

中大團隊就地取材，沿用梅子林當地的泥土建造夯土牆，並以科學方法測試村內不同泥土及改善夯土配方。

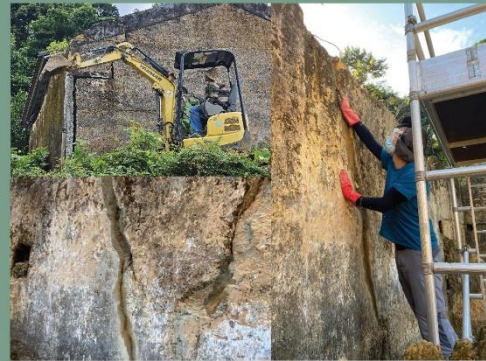
為了鞏固原有外牆的結構，中大團隊修復老屋時，填補牆上的裂縫，並將傾斜的外牆重新扶正和加固。

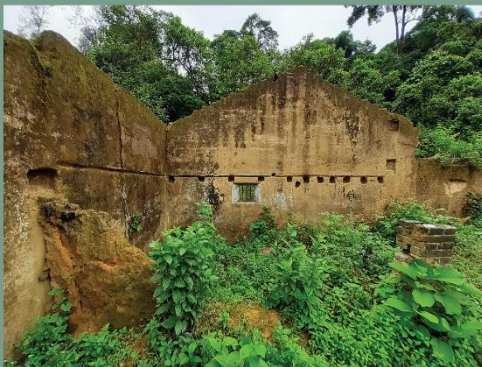
在未復修前的老屋外牆上，可見以前閣樓的樓板及木樑的痕跡。團隊在復修時特意升高閣樓的高度，以保留這些痕跡。
